# COMUNE DI NORAGUGUME PROVINCIA DI NUORO

PIANO PARTICOLAREGGIATO DEL CENTRO STORICO

OTTOBRE 2001

ABACO DELLE TIPOLOGIE

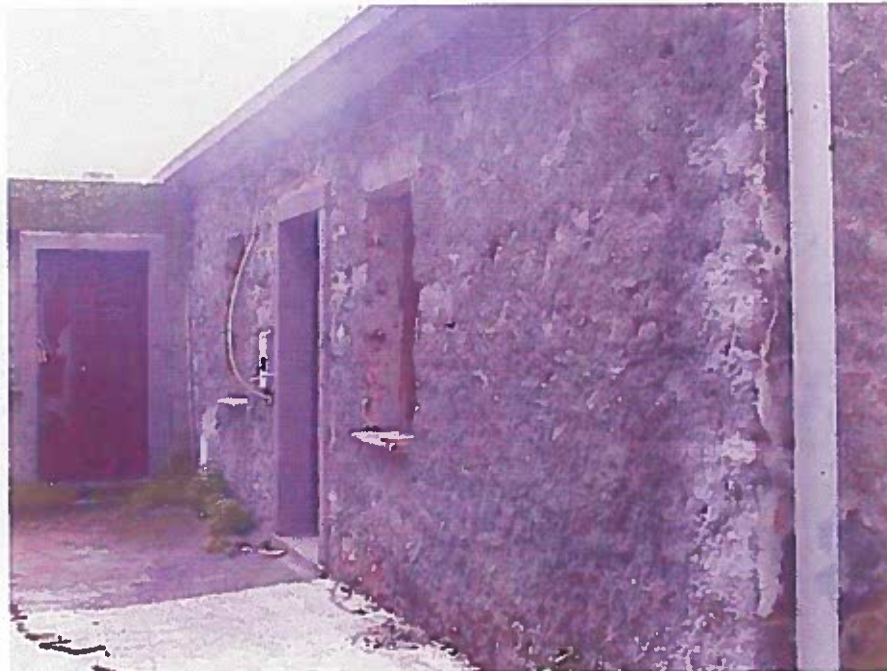
#### A) Tipo edilizio ad un piano

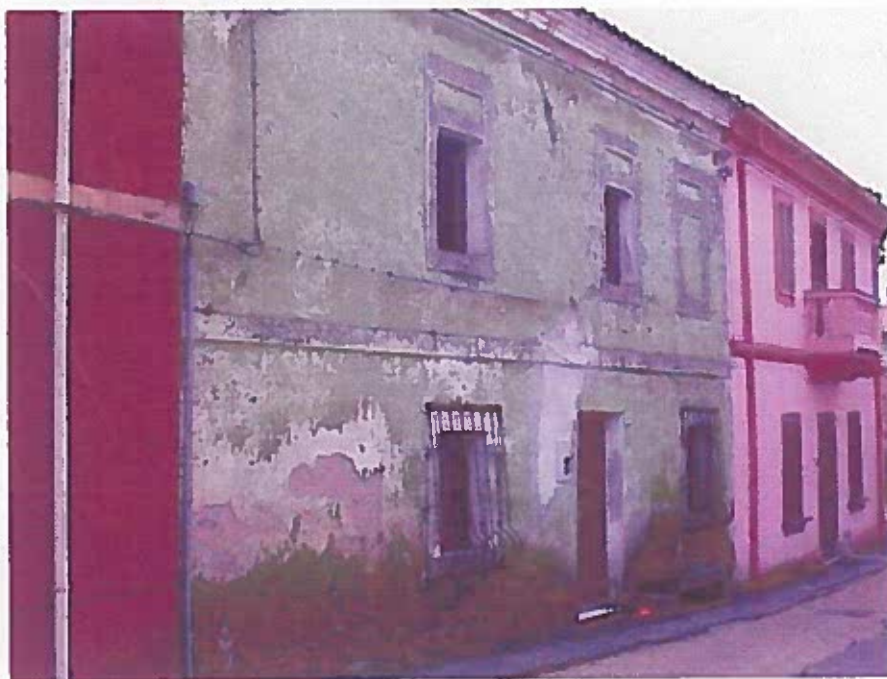
#### B) Tipo edilizio a “palattu”

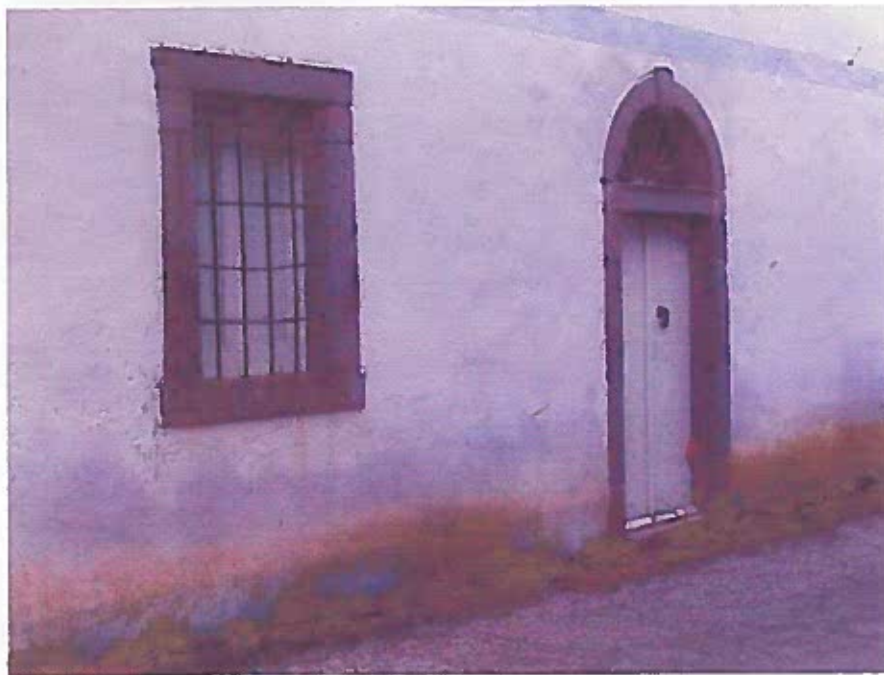
A) Porta e finestra sulla facciata fronte strada, di tipo tradizionale con elementi in pietra naturale (generalmente in basalto o trachite)

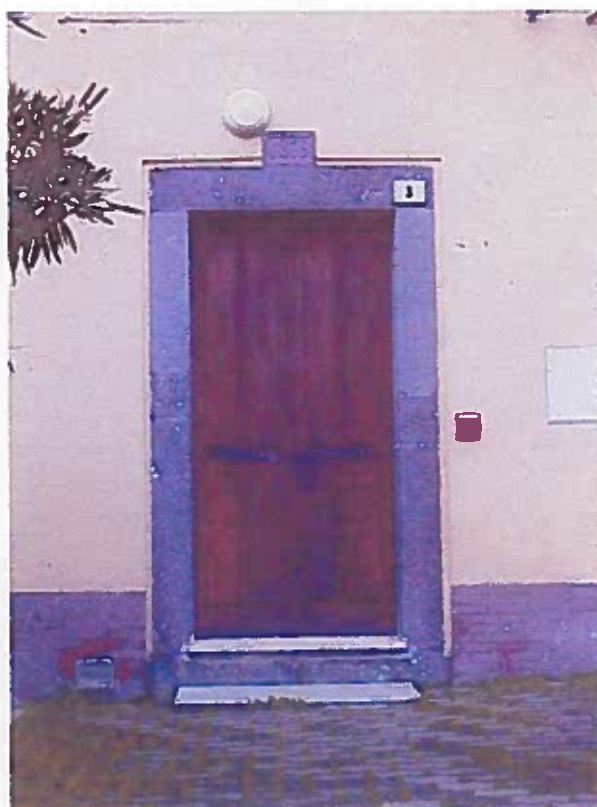
B) Porta (da notare l'incisione della data sopra l'architrave)

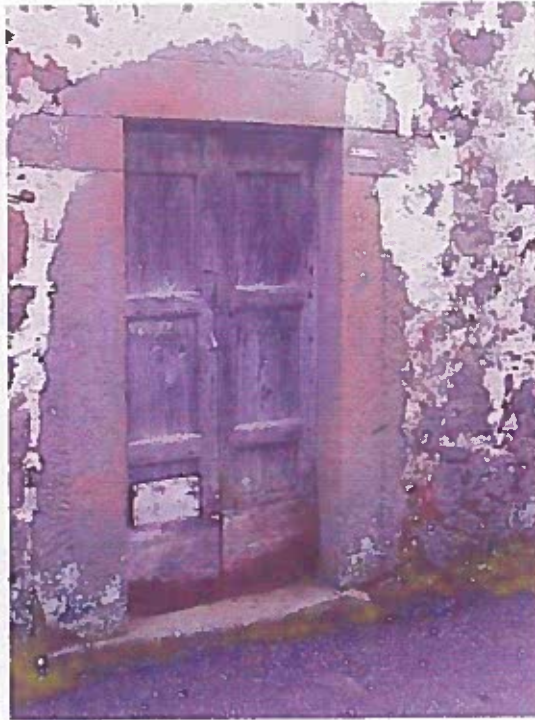
A) Altro esempio di porta d'ingresso antica (si può notare l'architrave modanato lateralmente)

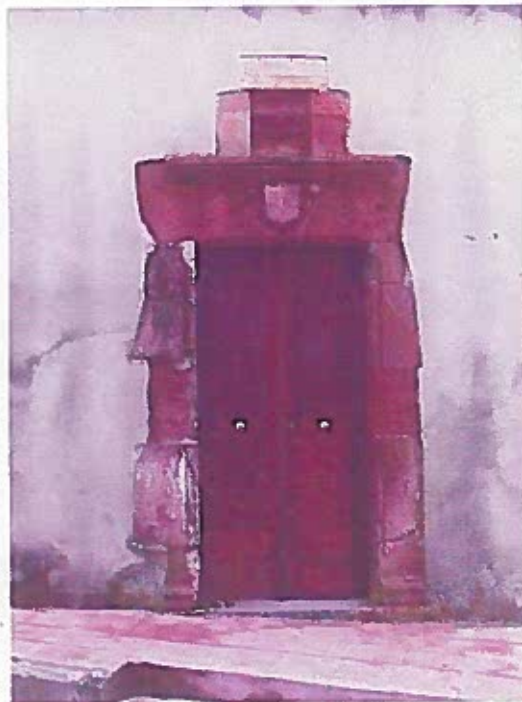
B) Porta d'ingresso antica con elementi antichi di pregio

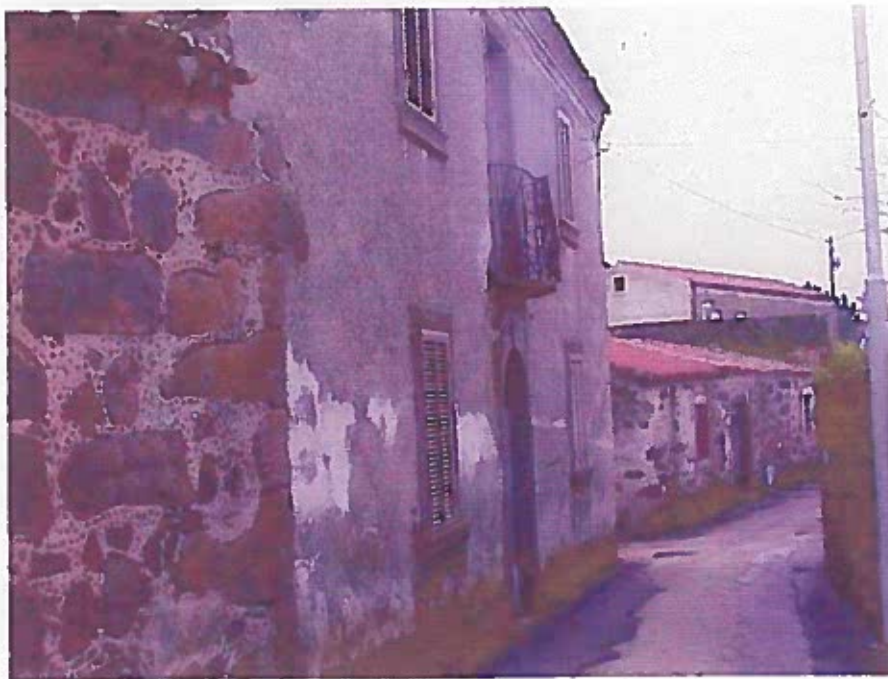
### A) Prospettiva di porte e finestre

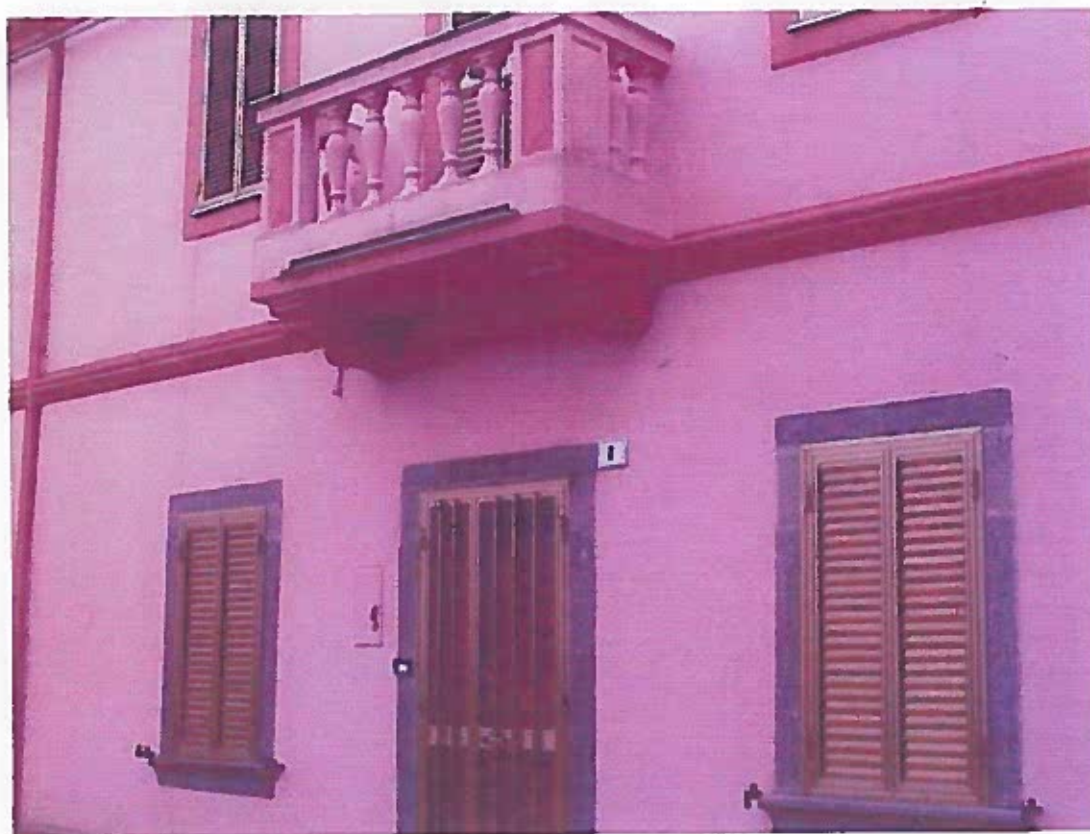
Balcone di facciata eseguito a seguito di ristrutturazione dell'edificio. Rappresenta un esempio raro.

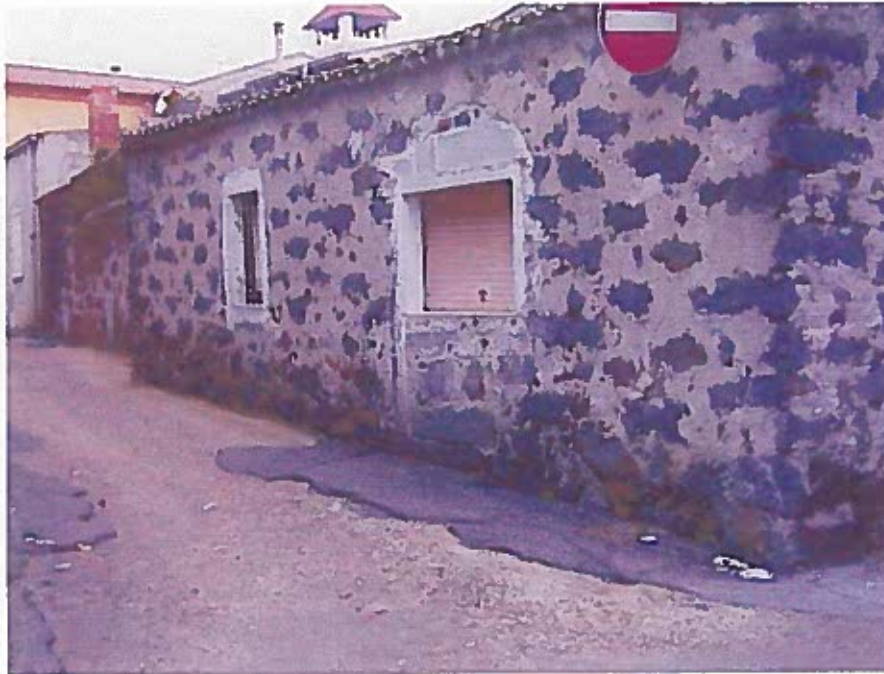
### A) Tipo edilizio ad un piano

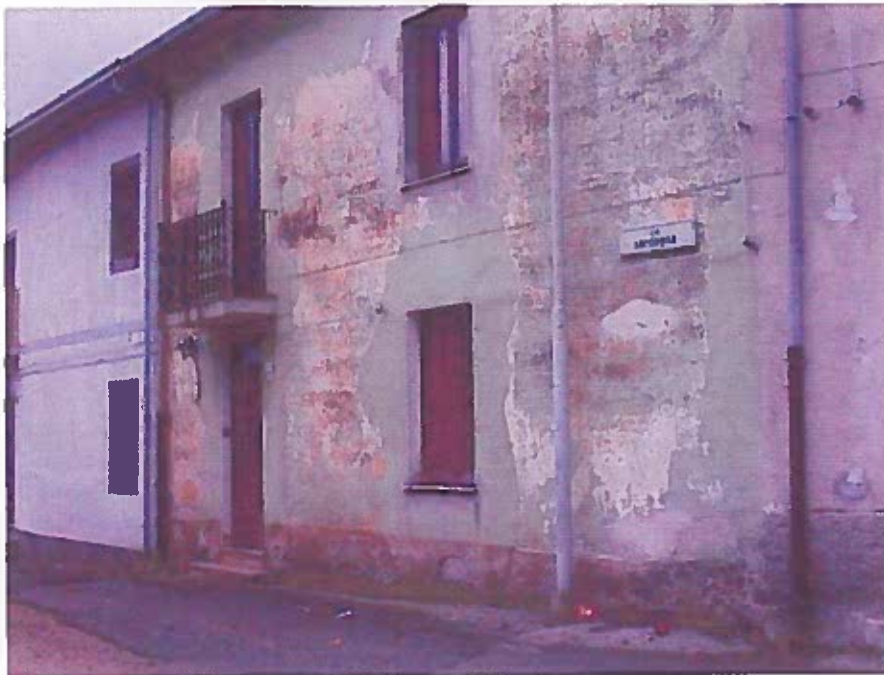
### B) Tipo edilizio a “palattu”

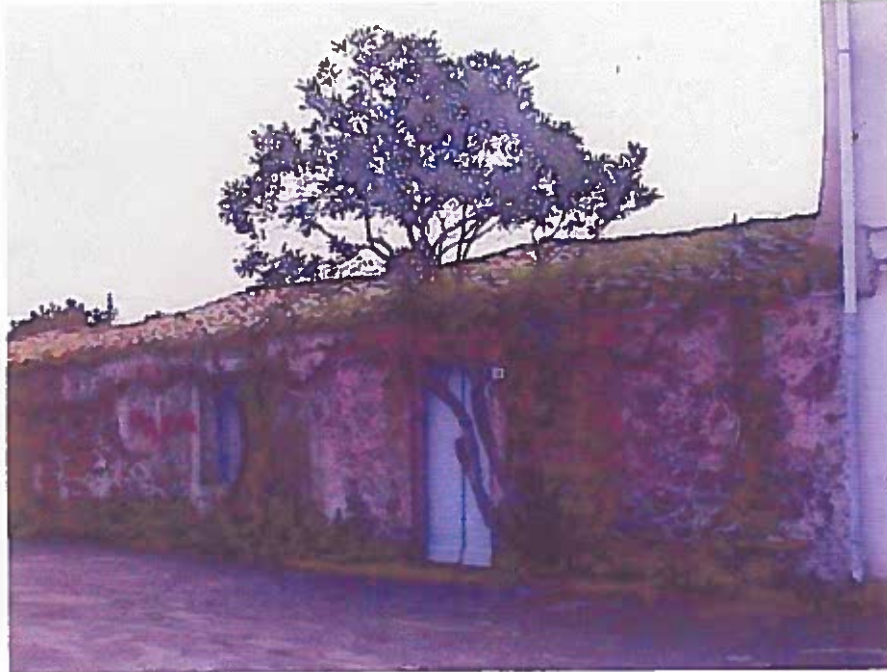
A) Tipo edilizio ad un piano, allo stato originale

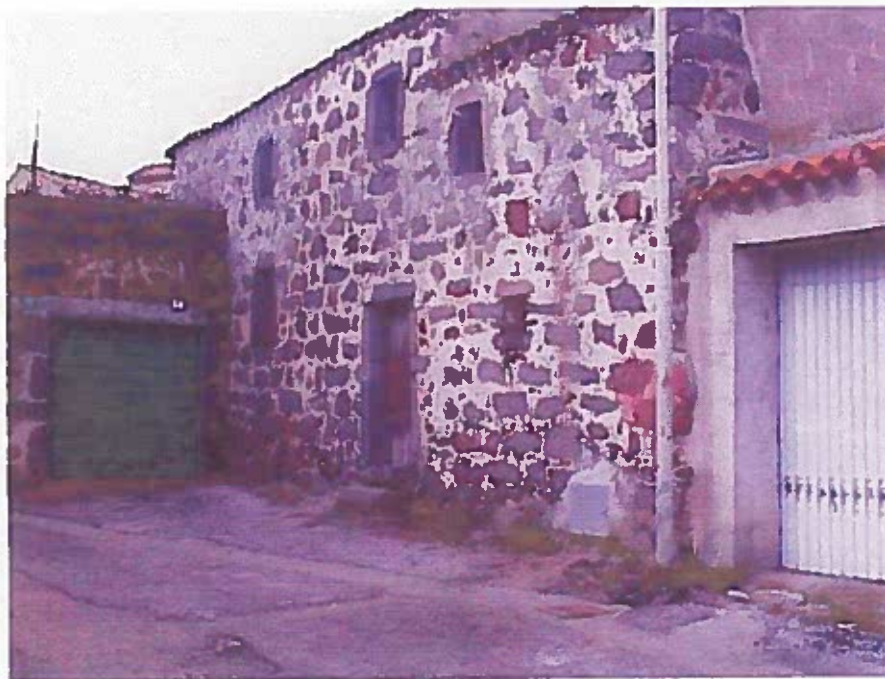
B) Tipo edilizio a due piani, allo stato originale. Si possono notare sulla facciata il diverso livello delle finestre del vano scala.

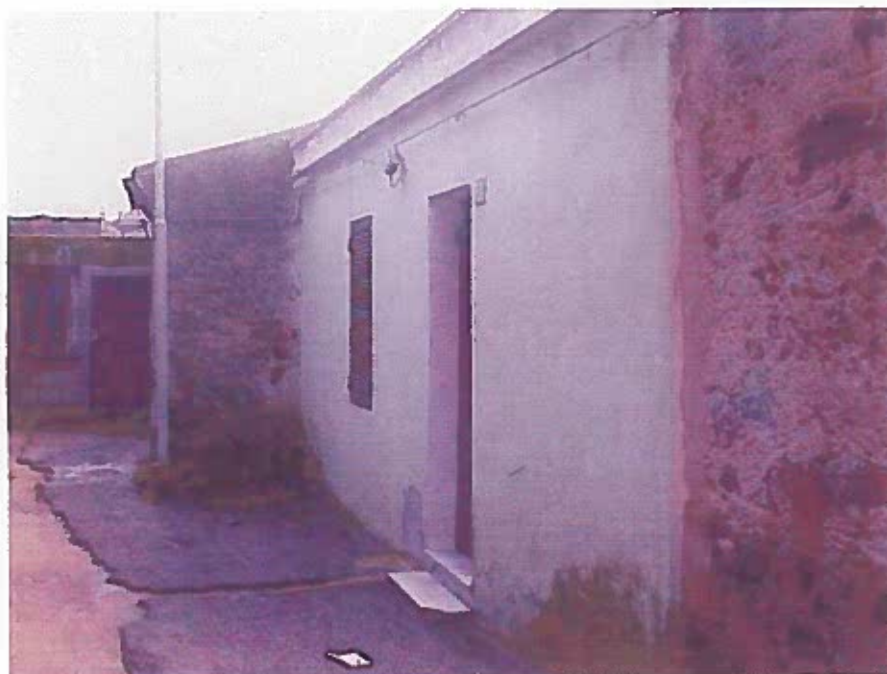
A) Prospettiva su edifici ad un livello (disposti a “corte”)

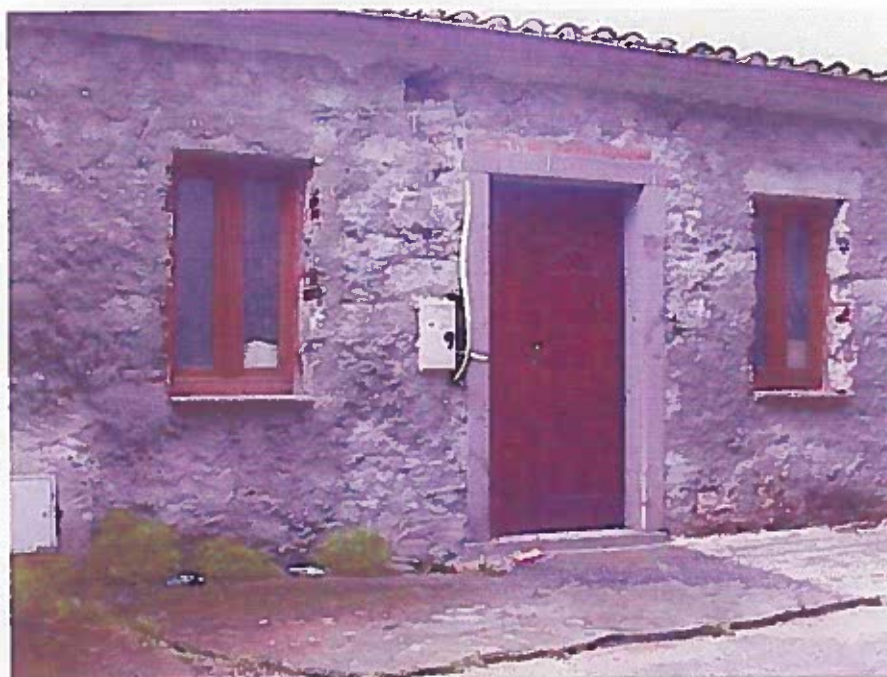
B) Particolare della facciata di uno di questi edifici ristrutturato.

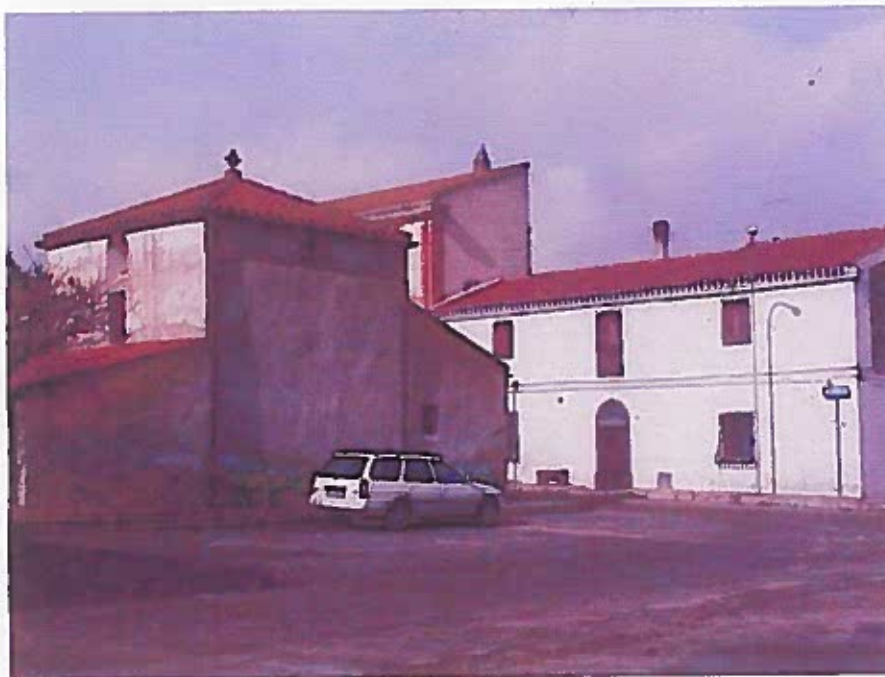
A) Prospettiva sul retro della chiesa "Vergine D'Itria". Sullo sfondo un edificio a "palattu" interamente ristrutturato.

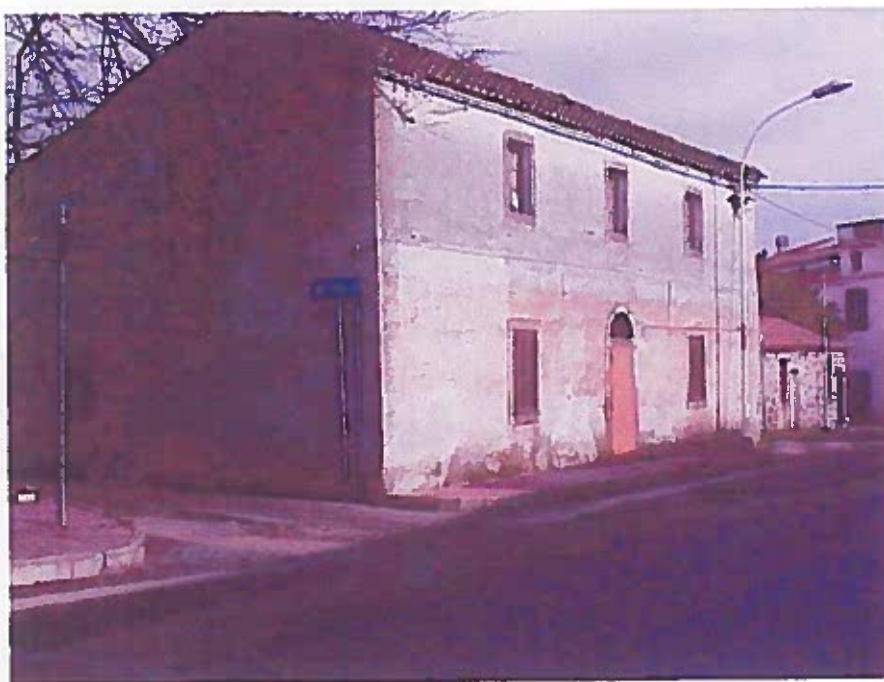
Sempre in prossimità della Chiesa e del Municipio, e prospiciente la Chiesa di S. Croce, un altro edificio a "palattu" in buono stato di conservazione.

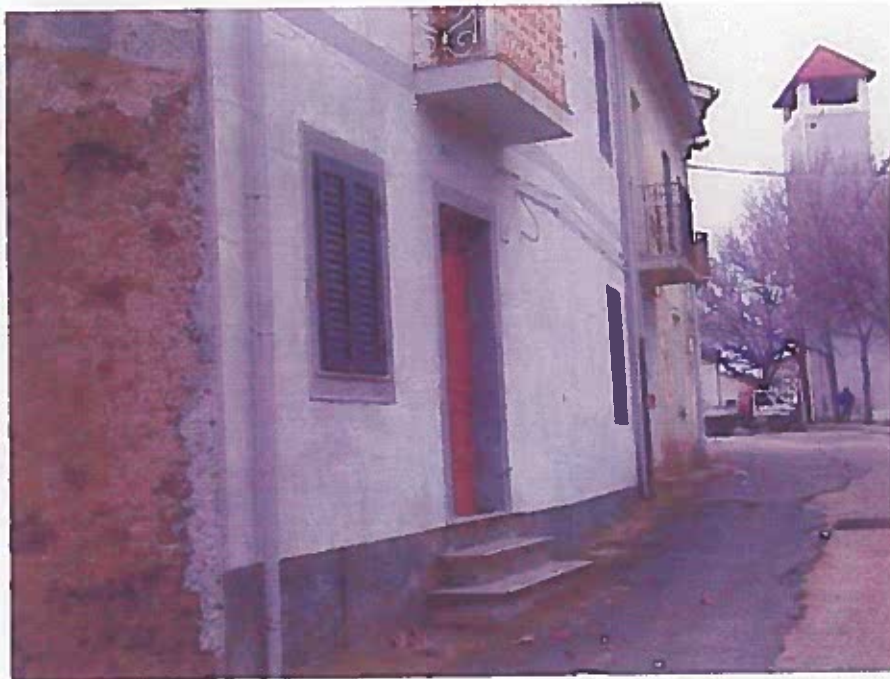
A) Prospettiva di edifici a “palattu” in linea.

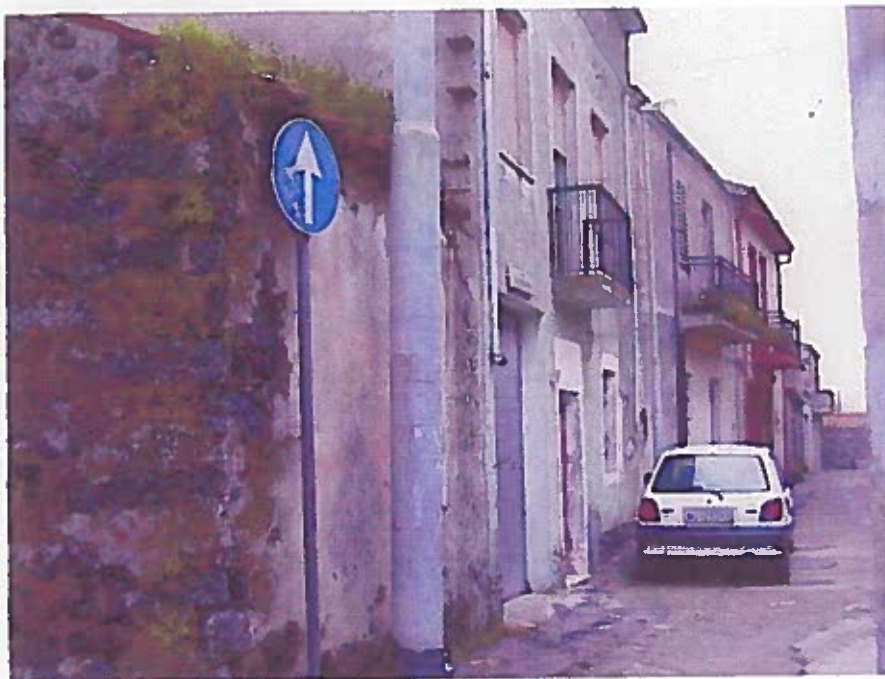
A) Prospettiva di edifici a “palattu” in linea (in primo piano, sulla sinistra, un rudere).

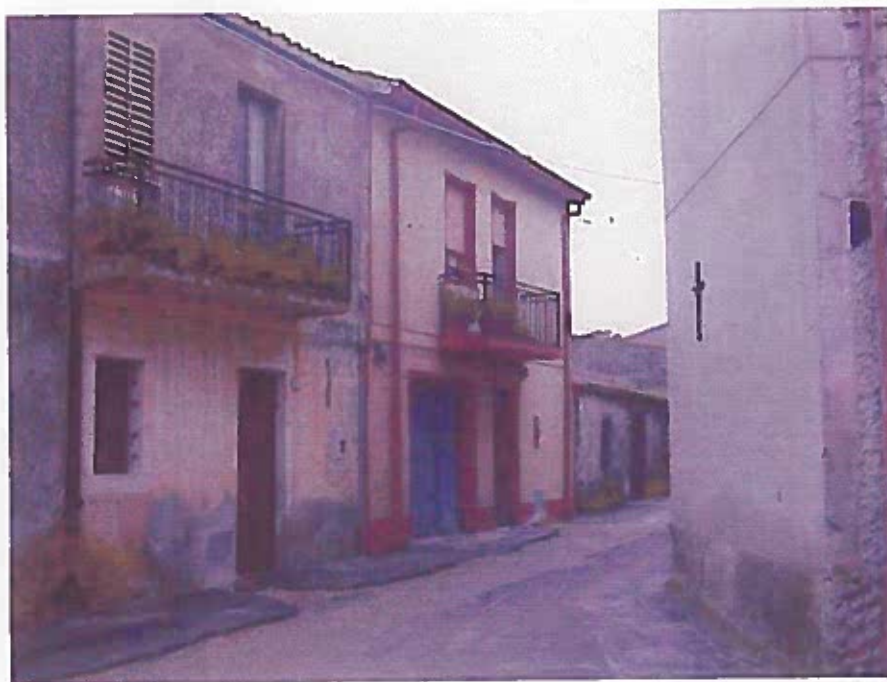
Prospettiva di edifici. Il palazzo ristrutturato presenta un elemento ricorrente nelle ristrutturazioni nel Centro Storico, ovvero l'apertura di un vano per l'inserimento del garage.

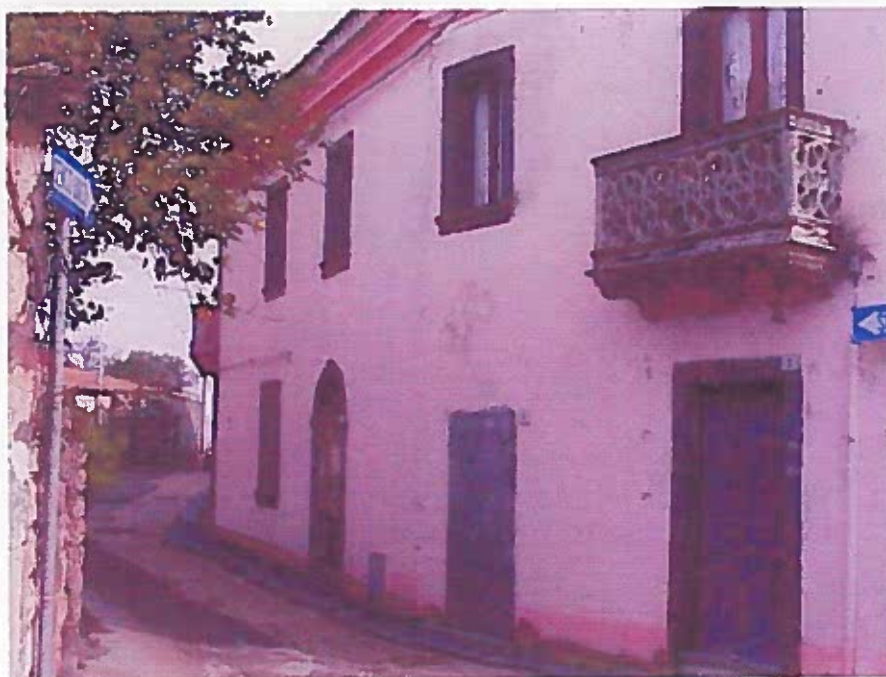
A) Edifici a “palattu” ristrutturati. Un buon esempio di recupero. Anche in questo caso si può notare la presenza di balconi.

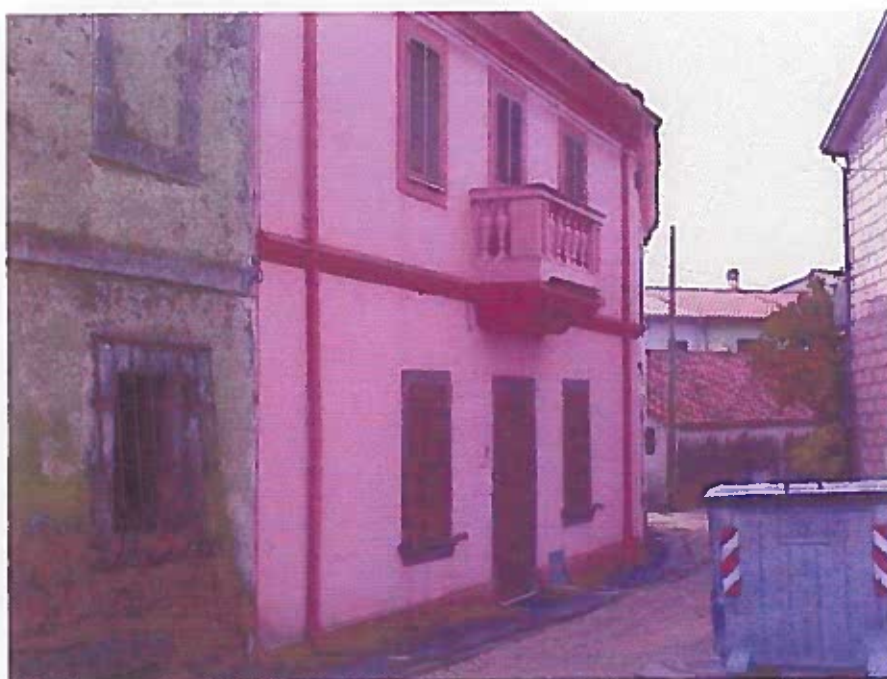
B) Un altro positivo intervento di recupero.

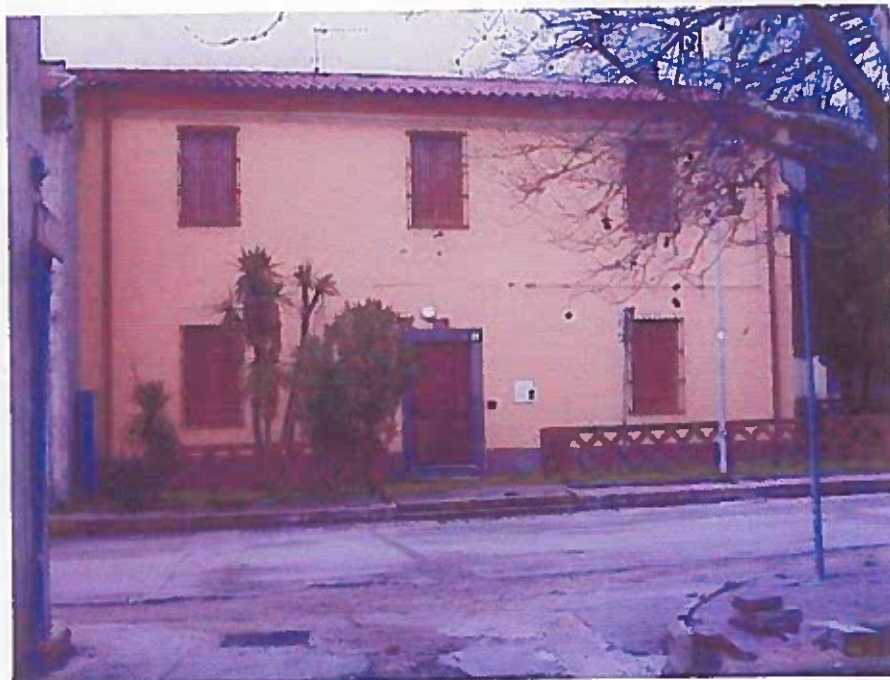
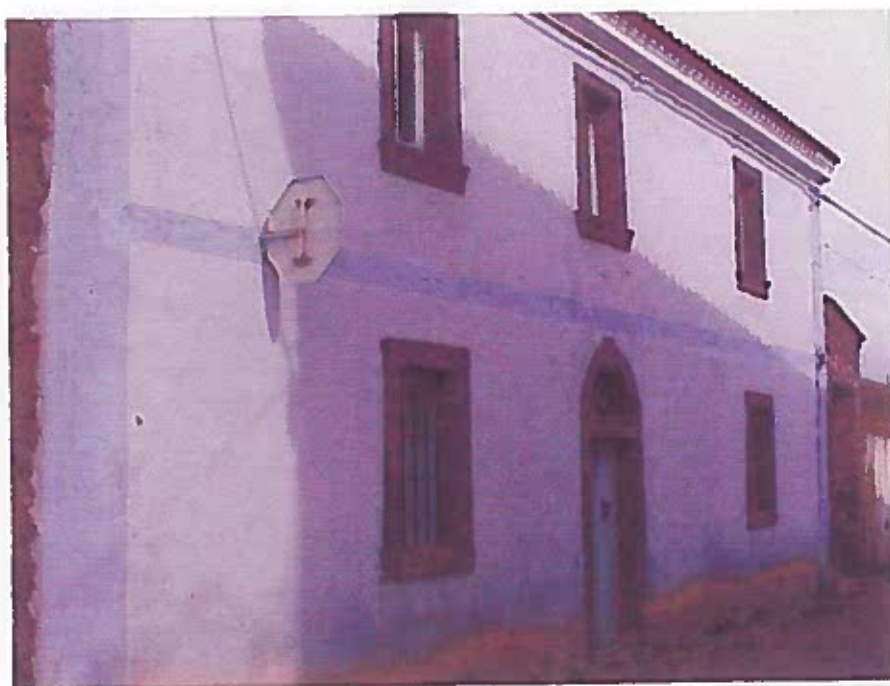
## 15) IL RECUPERO "INTELLIGENTE"

Esempi di recupero "intelligente" pur con diverso grado di "raffinatezze" e pregio.

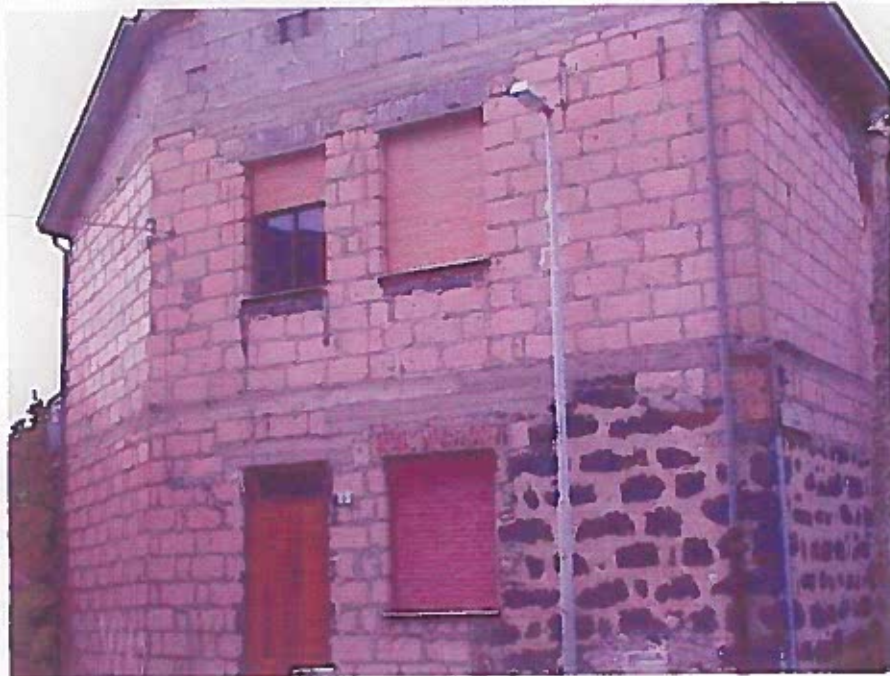
A) Tipologia avulsa dal contesto.

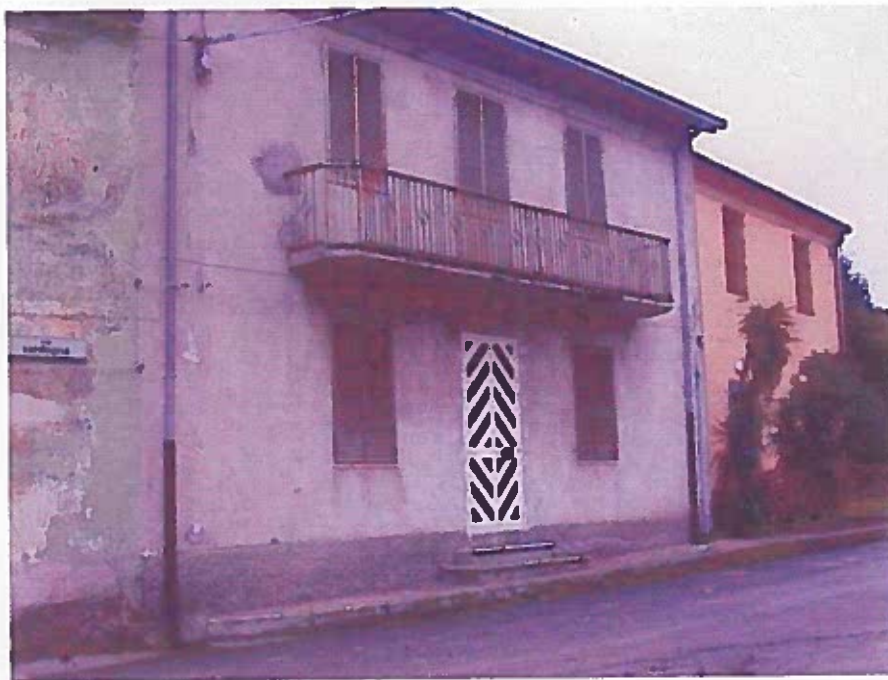
B) Serramenti inadeguati
