Attuazione del Piano di Sorveglianza e Controllo relativo alla discarica per  
Rifiuti Non Pericolosi di C/da Montagnola Cuddia della Borraanea nel  
Comune di Trapani

**Relazione non tecnica periodica  
Gennaio - Dicembre 2021**

**Il Responsabile del PSeC  
Ing. Luigi Bonuso**

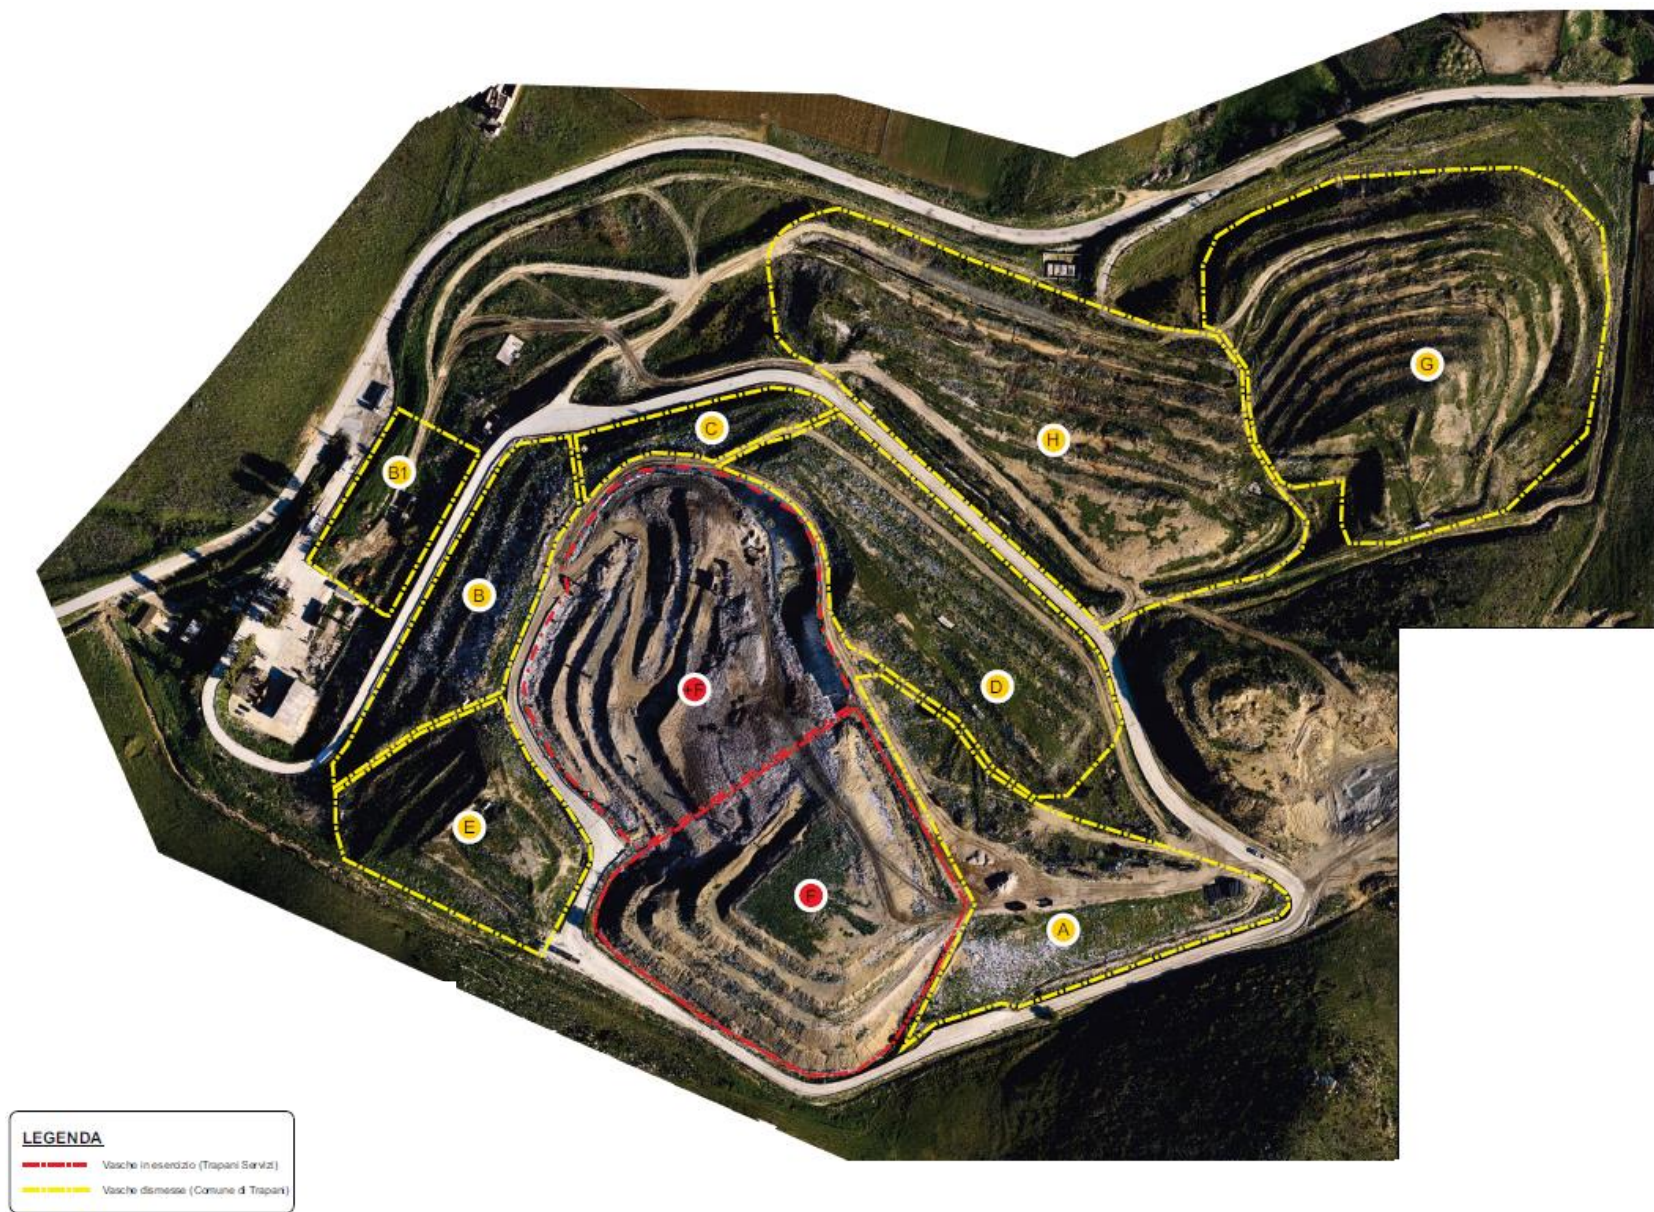
Figura 3 - Rappresentazione grafica indicativa di ubicazione delle vasche esistenti

Nel sito sono presenti 8 vasche denominate A, B, C, D, E, F, G e H, di cui:

- A, B, C, D, E, G e H esaurite;
- F ed "Ampliamento lotto F" in fase di coltivazione.

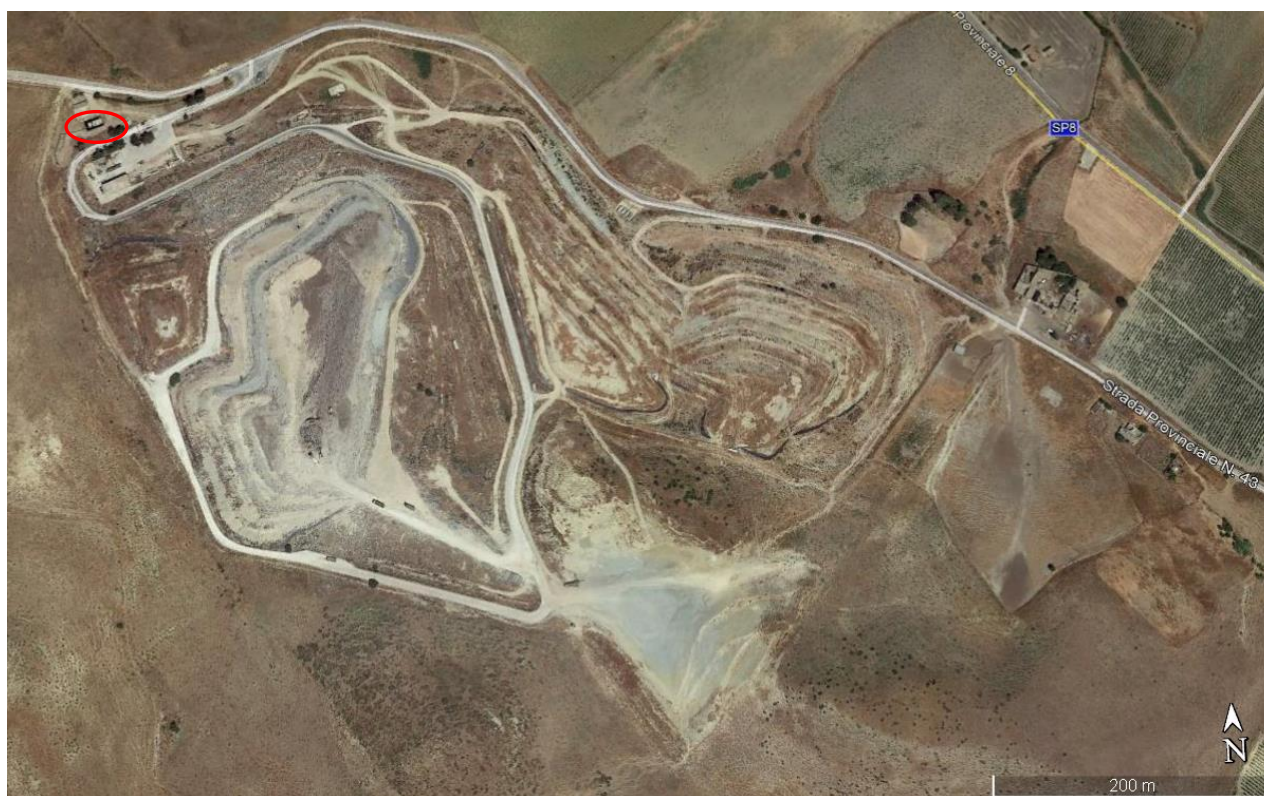
Figura 4 - Ubicazione serbatoi raccolta percolato vasca F e Ampliamento

La vasca F ed “Ampliamento lotto F” sono serviti da una rete di raccolta percolato dedicata, che convoglia il liquido raccolto verso quattro serbatoi posti all'interno di un bacino di contenimento, come previsto dalla normativa di settore. Per individuare univocamente tale punto di prelievo si è convenuto di identificarlo con la dicitura **P3** ed è stata predisposta idonea segnaletica.

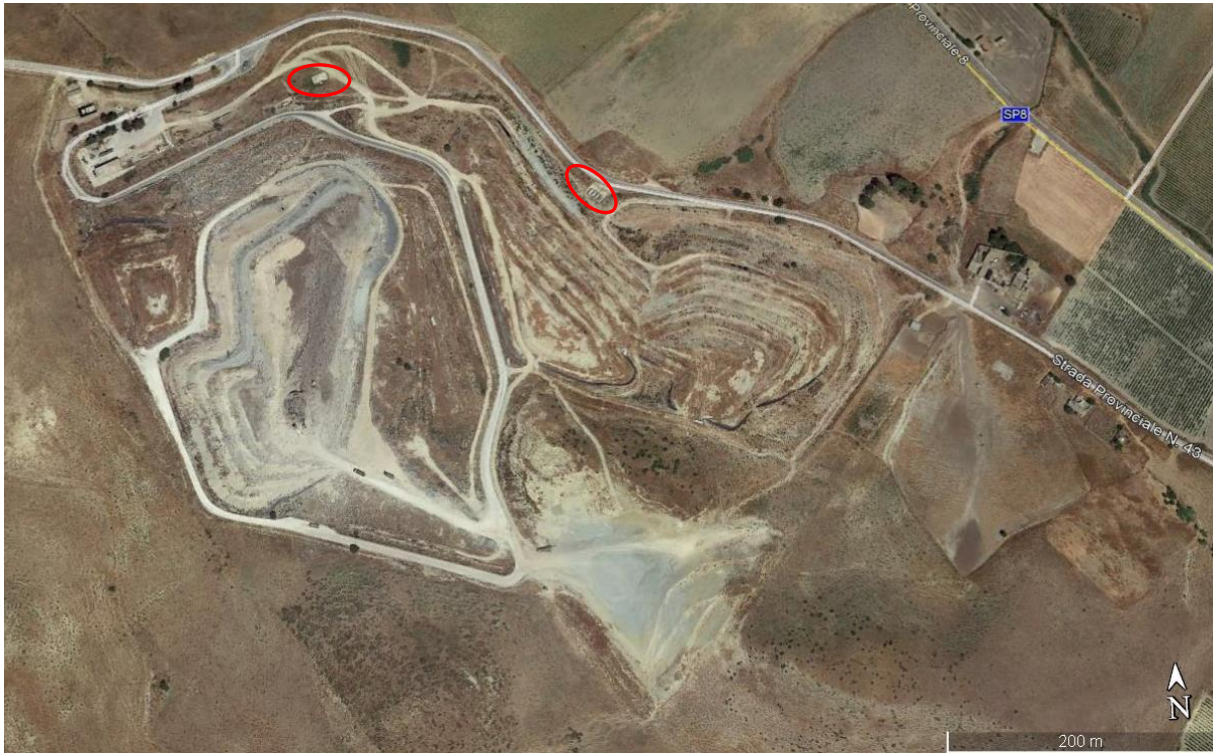
**Figura 7 - Ubicazione serbatoi raccolta percolato vasche G e H**

Le **vasche G e H** (gestore IPPC Comune di Trapani) sono servite da una rete di raccolta percolato dedicata, che convoglia il liquido raccolto verso quattro serbatoi posti all'interno di un bacino di contenimento, come previsto dalla normativa di settore, e verso una vasca seminterrata, dalla capacità di circa 250 mc. Per individuare univocamente tali punti di prelievo si è convenuto di identificarli rispettivamente con la dicitura **P2** e **P2-bis** ed è stata predisposta idonea segnaletica.

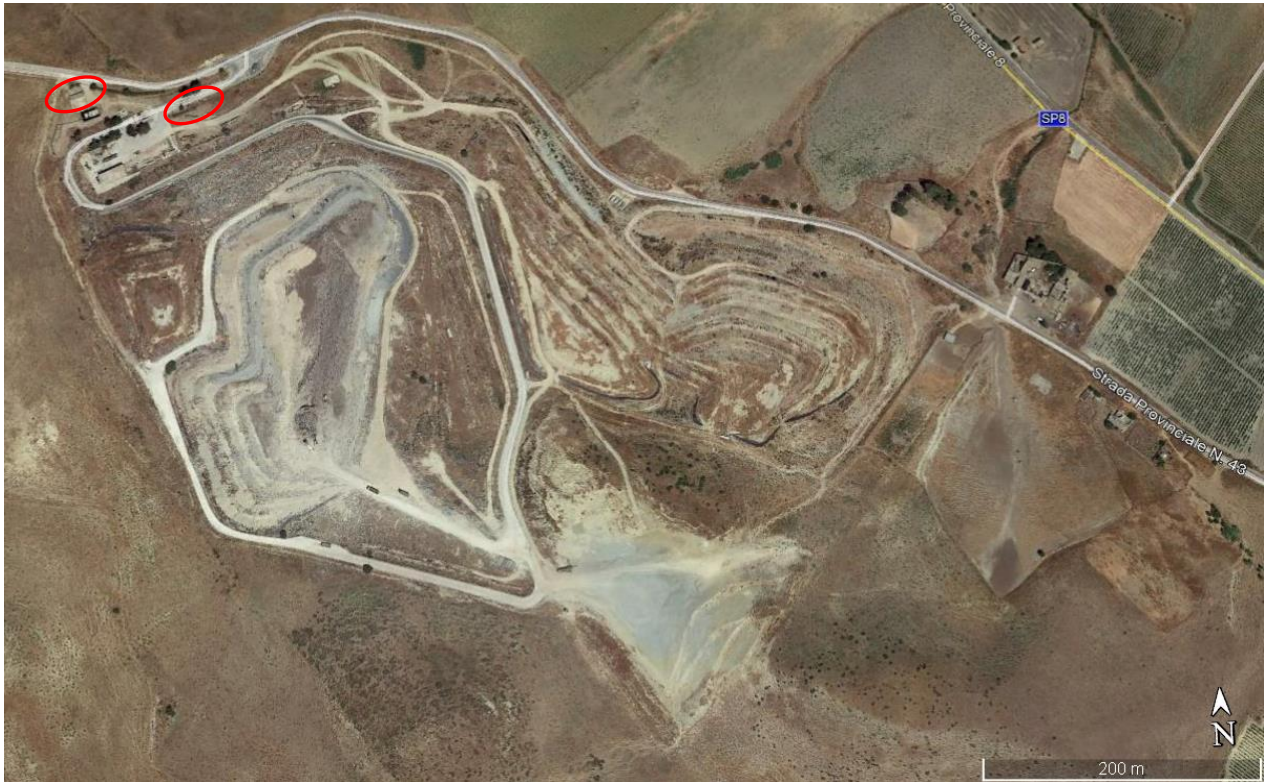
**Figura 10 - Ubicazione serbatoi raccolta percolato vasche A, B, B1, C, D, E**

Le altre vasche, denominate A, B, C, D ed E (gestore IPPC Comune di Trapani) sono servite da una rete di raccolta percolato che convoglia il liquido raccolto verso un serbatoio interrato posto a valle del punto P3 e verso un pozzo di raccolta, posto ai margini della vasca B1, dalla capacità di circa 10 mc. Per individuare univocamente tali punti di prelievo si è convenuto di identificarli rispettivamente con la dicitura **P1** e **P1-bis** ed è stata predisposta idonea segnaletica.

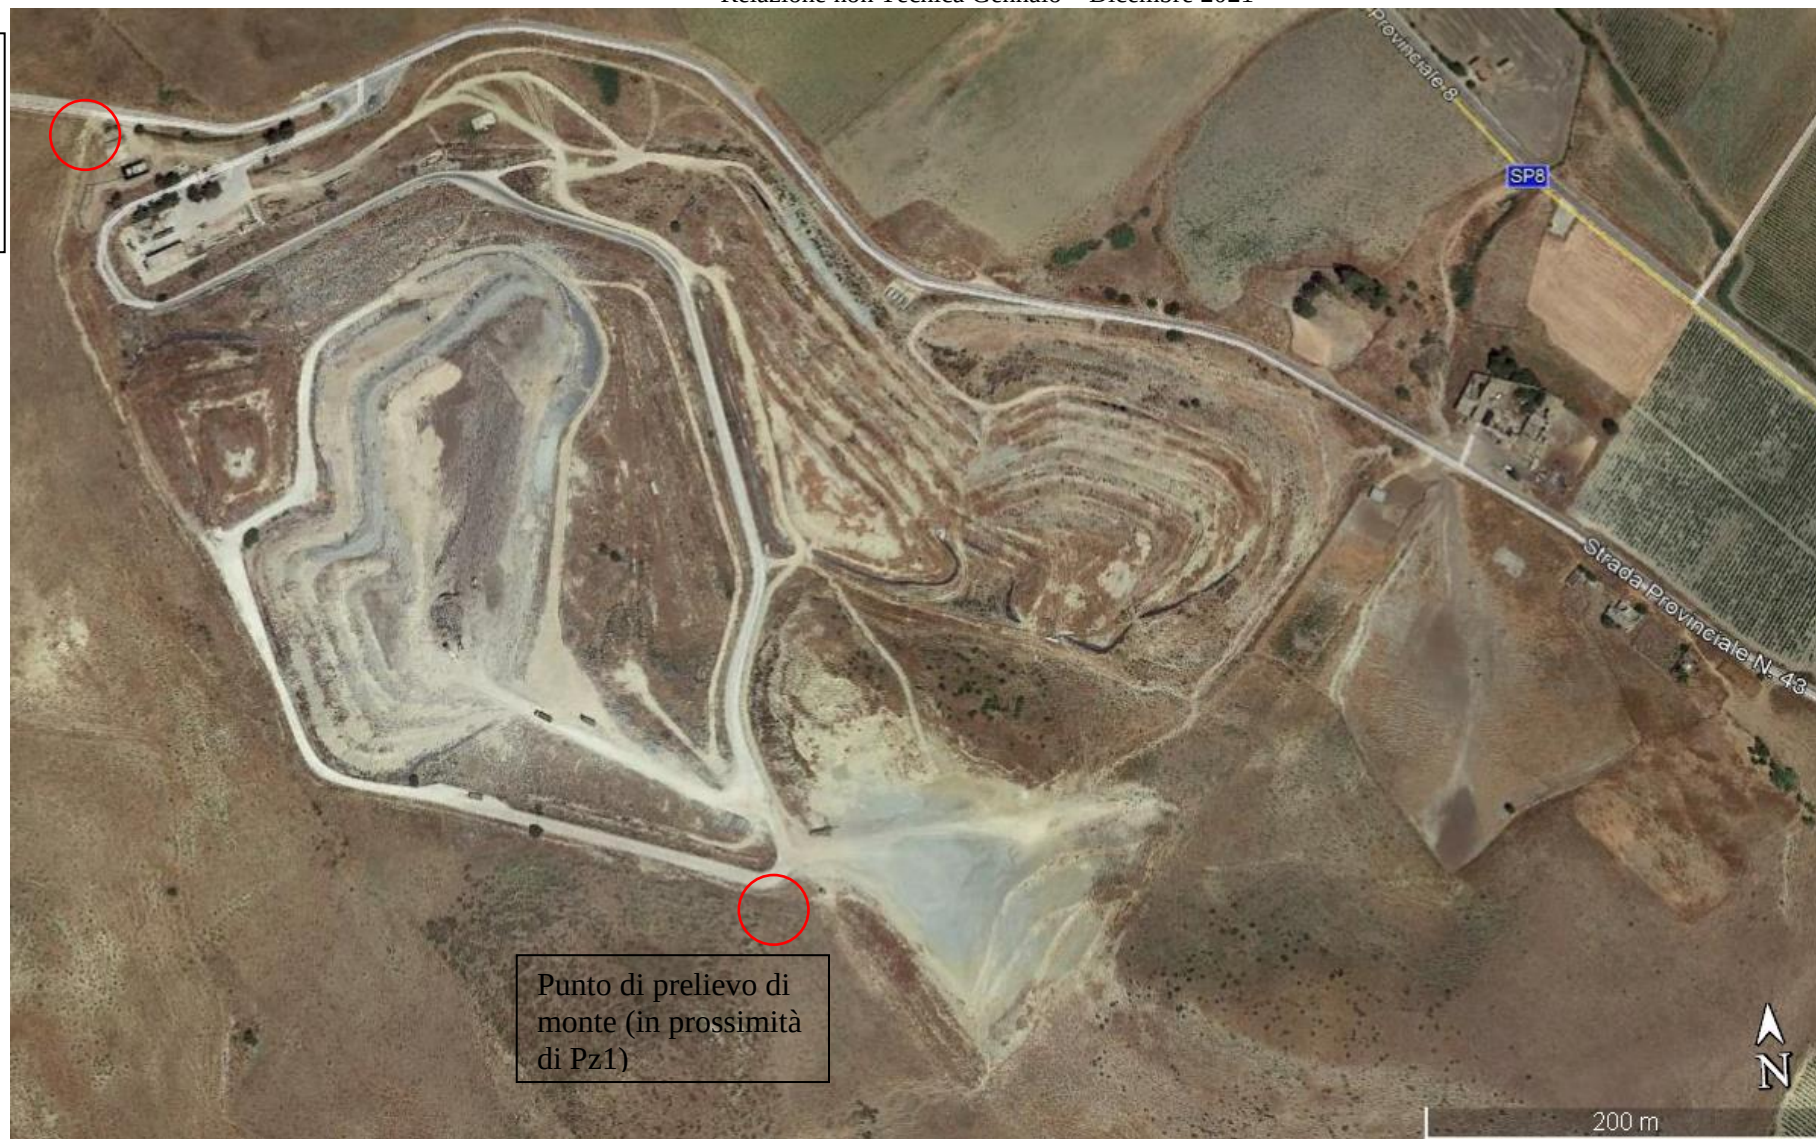
Figura 12 - Ubicazione indicativa punti campionamento acque superficiali/suolo

Dall'esame dei rapporti di prova **relativi alle acque superficiali sono stati rilevati superamenti dei limiti:**

- di alluminio e ferro sia a monte che a valle, nei mesi di gennaio e ottobre
- di Escherichia Coli a valle, nel mese di ottobre

Punto di  
prelievo di  
valle (in  
prossimità  
di Pz22)

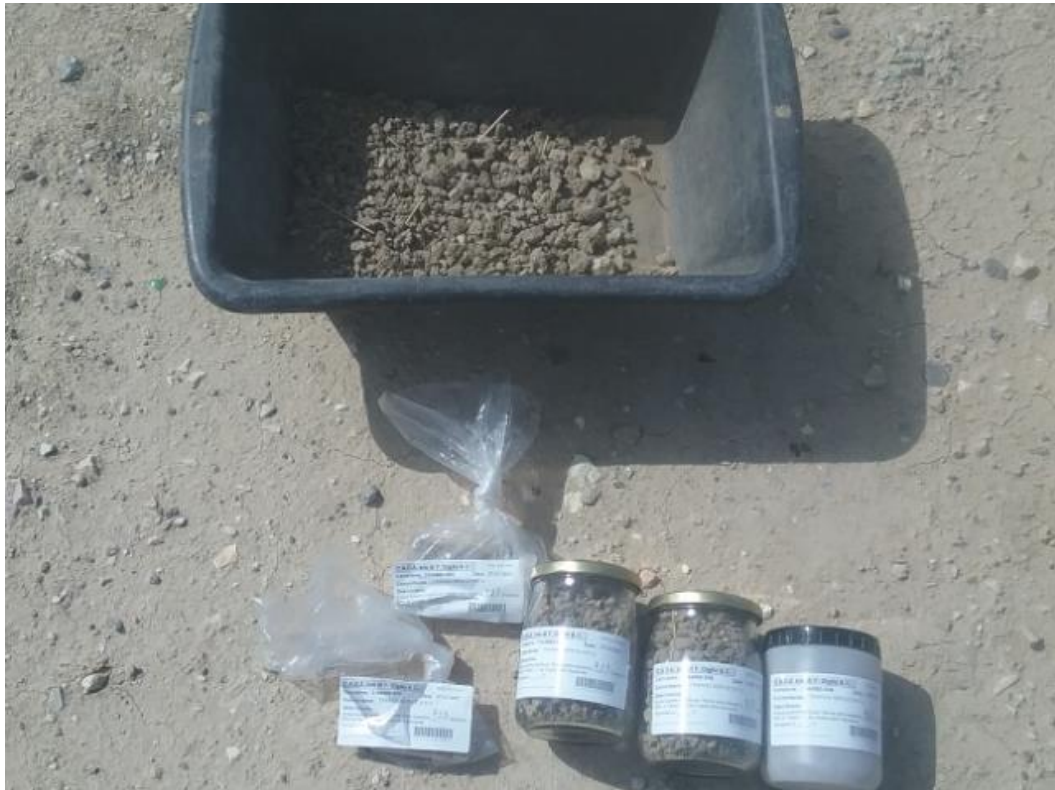
**Figura 15 – Operazione di campionamento suolo**

Dall'esame dei rapporti di prova **relativi ai suoli non sono stati rilevati superamenti dei limiti.**

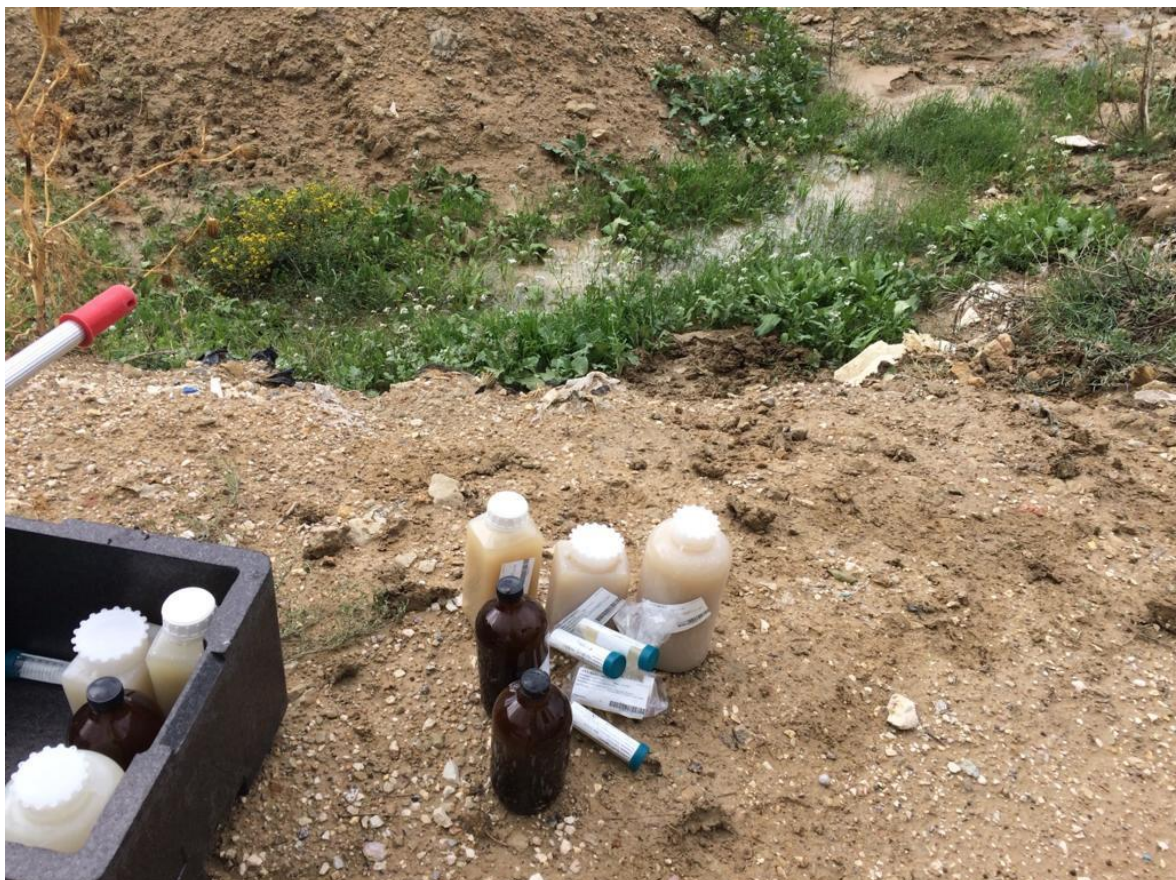
**Figura 16 – Operazione di campionamento acque superficiali**

Per i parametri alluminio e ferro si ha un superamento del limite sia nelle acque prelevate a monte che in quelle prelevate a valle, nelle quali si riscontra una diminuzione della concentrazione; pertanto è possibile asserire che i superamenti non siano riconducibili a contaminazioni derivanti dalla discarica.

Il parametro Escherichia Coli è un batterio della normale flora intestinale degli animali a sangue caldo, pertanto si presume derivi dal pascolo di ovini, che risulta essere abbastanza frequente appena fuori il confine della discarica.

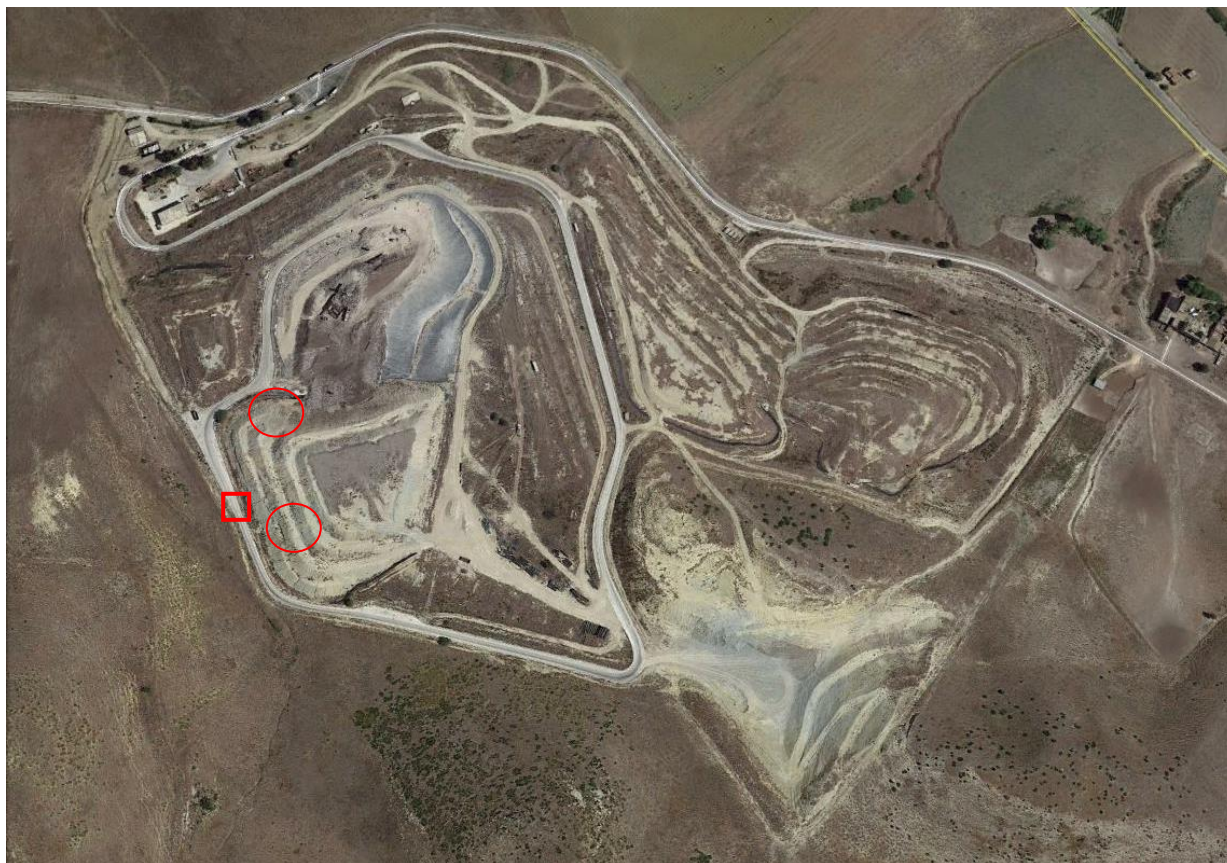
**Figura 21 - Ubicazione indicativa punti rappresentativi di campionamento gas scarica Vasca F**

- per quanto riguarda vasca F e Ampliamento F, di più recente formazione, alternativamente in uno dei punti già predisposto per la captazione del biogas o in piezometri attigui alle suddette vasche
- per quanto riguarda le altre vasche (A, B, C, D, E, G e H) in corrispondenza delle sotto stazioni di aspirazione di punti di estrazione biogas

- concentrazioni di metano su Pz19 del tutto trascurabili.
- concentrazioni di metano rilevate sulle tubazioni di estrazione biogas punti 1 e 2 hanno valori compresi abbastanza modesti.

Ubicazione tubazione verticale

Ubicazione piezometro Pz19

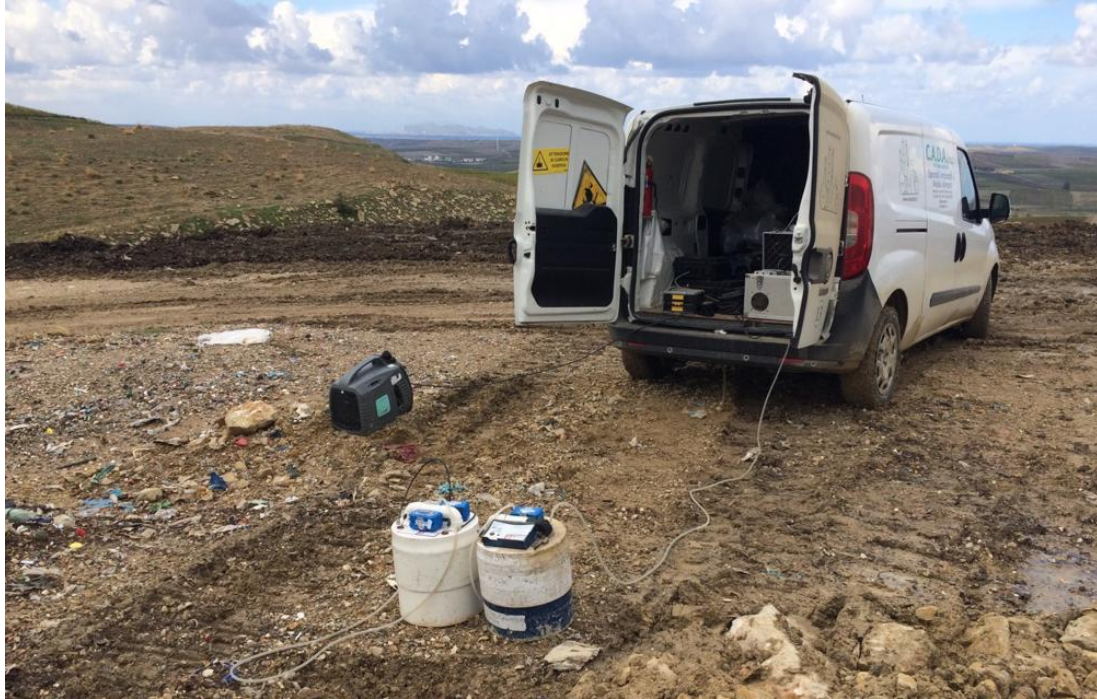
Figura 25 - Monitoraggio emissioni diffuse Vasca F (punto identificato E5)

Per la valutazione delle emissioni diffuse dalla copertura della discarica si è scelto un punto (identificato come E5) casuale della copertura della vasca F e relativo ampliamento di più recente ultimazione. Il monitoraggio viene effettuato con **cadenza mensile**.

I risultati delle analisi mostrano che le suddette emissioni gassose, nel complesso, presentano valori poco significativi di inquinanti.

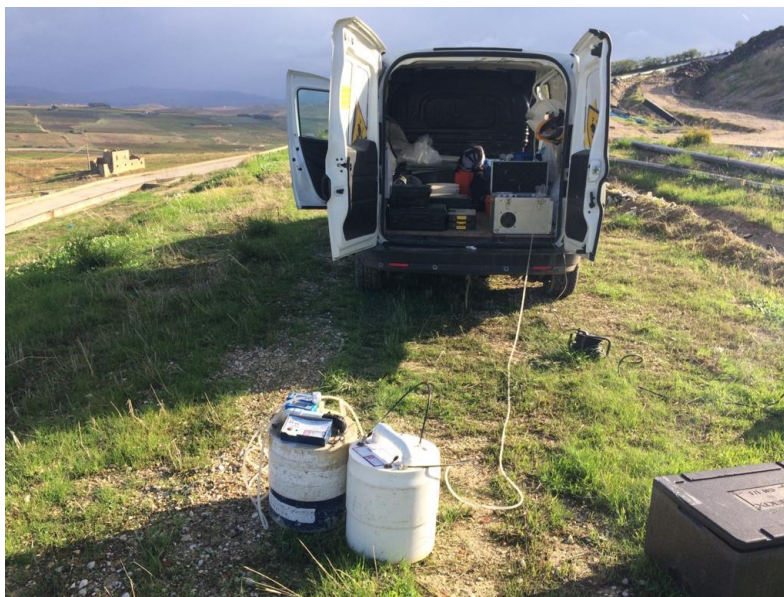
Figura 26 - Monitoraggio emissioni diffuse Vasca G e H

Si procede anche al campionamento mensile di un punto casuale della copertura delle altre vasche, al fine di verificare eventuali dispersioni ambientali.

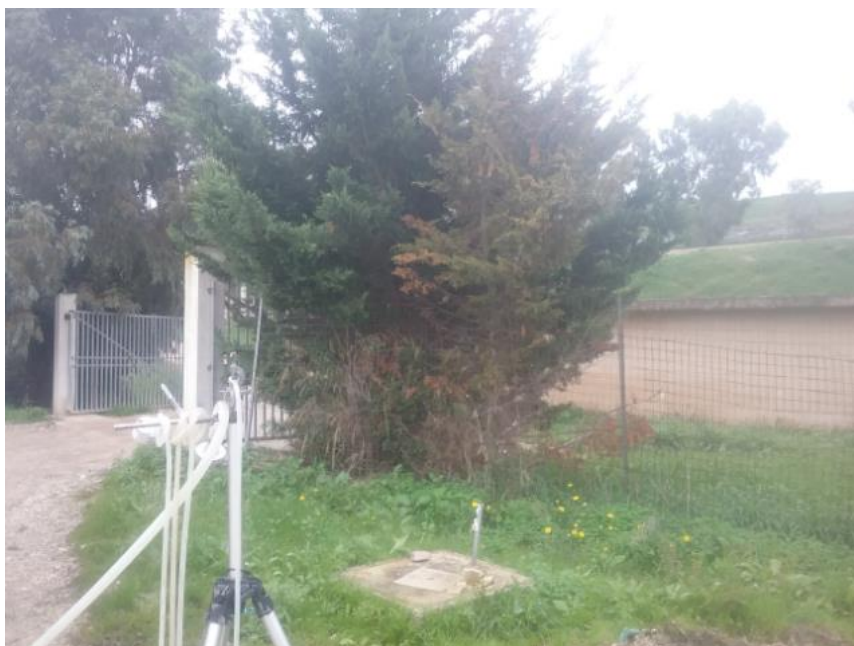
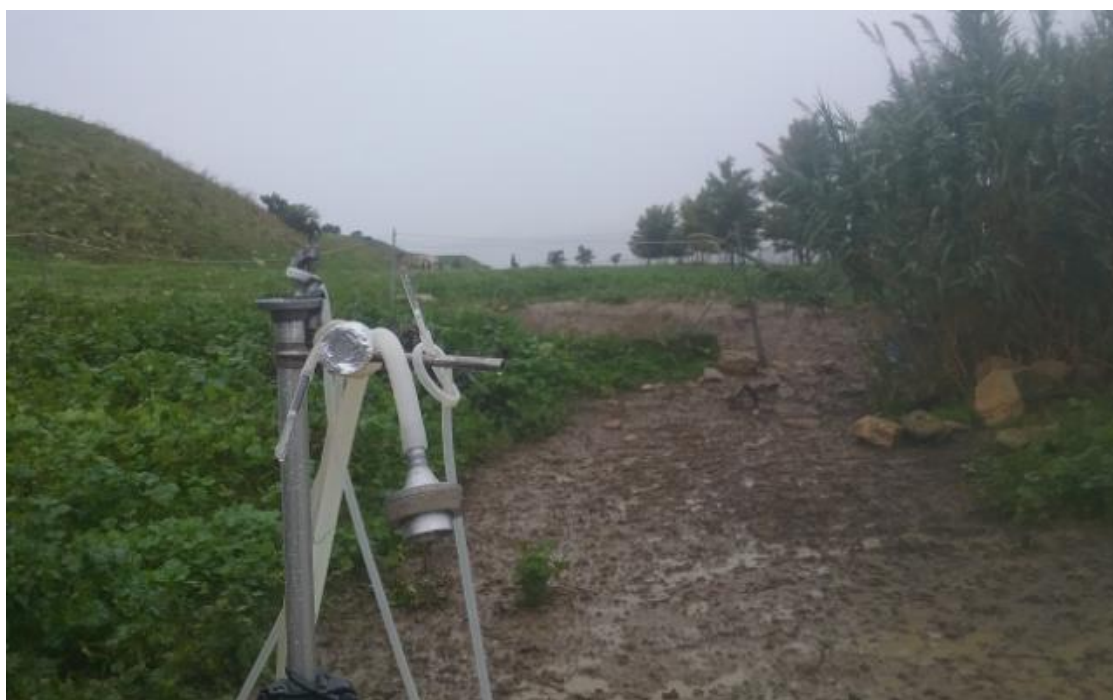
**Figura 27 - Monitoraggio emissioni diffuse – qualità aria**

Inoltre, al fine di completare l'analisi ambientale di qualità dell'aria, si procede in due punti monte e valle in funzione della direzione del vento prevalente al monitoraggio della qualità dell'aria.
